新十津川町トンネル長寿命化修繕計画の概要

第1章 計画の目的

第2章 トンネルの概要

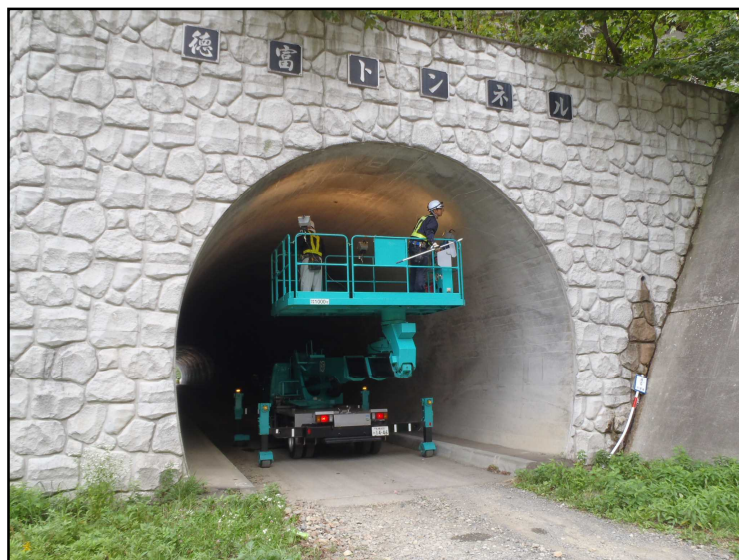
平成28年9月 定期点検状況
